**CONDOMÍNIO RURAL  
RANCHO GRANDE**

**RELATÓRIO DE AVALIAÇÃO DOS  
RESULTADOS ANALÍTICOS DE ÁGUA  
MAIO- 2026**

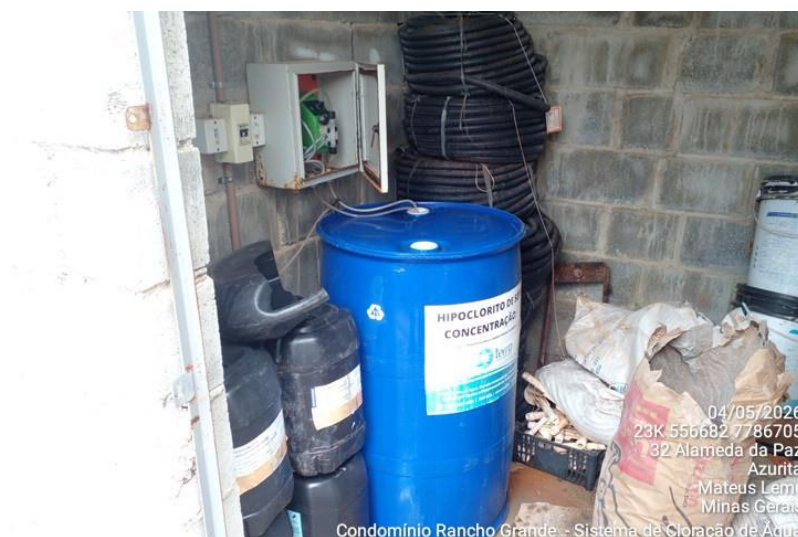
Figura 1 - Sistema de Cloração de Água

No dia 04 maio de 2026, a equipe do laboratório ambiental Terra visitou o empreendimento com a finalidade de coletar amostras para análises e verificar o sistema de cloração da água proveniente do poço de captação em manancial subterrâneo.

Na oportunidade, realizou-se o preparo da solução desinfetante para completar a capacidade de armazenamento do reservatório da mesma e ajustou a regulagem de

dosagem da bomba dosadora. Também foi deixado no local a quantidade de 04 bombonas de hipoclorito de sódio com capacidade de 20kg cada para reabastecimento do reservatório até a visita do próximo mês. Na inspeção da dosadora, observou-se que o equipamento operava normalmente seu funcionamento.
